未来を担う子供たちのために

鎌田店除染活動報告

2011年6月5日

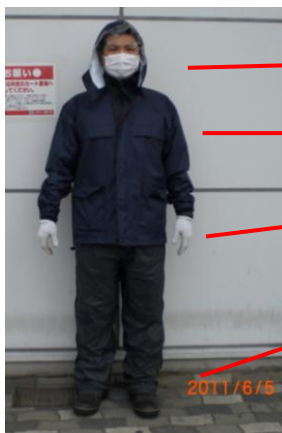
<除染活動の服装>

マスク

レインコート

軍手(ニトリル)

長靴

- ①長靴は泥水が溜まるため必ずはいて下さい。
- ②レインコート上下、高圧洗浄機の跳ね返り水が身体に付着しないように。
- ③マスクは埃、汚泥が体内に入らないようにする為。
- ④軍手(ニトリル)はレインコート同様に付着防止の為。
- ⑤高所を除染する場合、水が上から降ってくる可能性がある為ゴーグルなどを着用したほうが良いです。

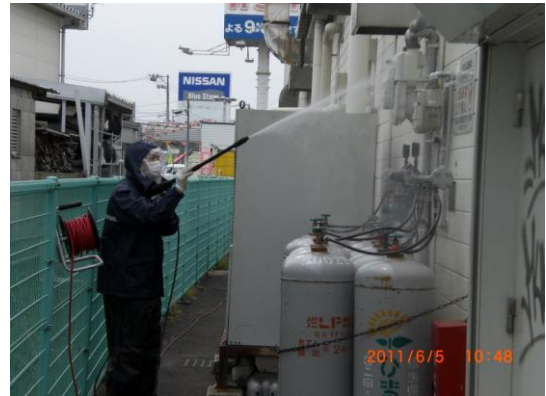
※店舗東1

今回は営業時間中(午前中)の除染になりましたので
店舗東側部分のお客様に迷惑にならない場所中心です。
東側は楢川で平均的に線量が高く、ATM・クリーニング店の
屋根からの雨どい出口部分が**2.53** μ Sv
東側平均値は**0.9** μ Sv

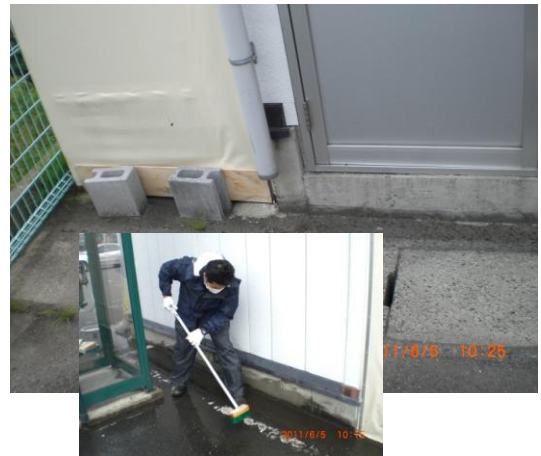
※テナント(クリーニング店)脇の雨樋出口

※高圧洗浄機が届かない場所は
デッキブラシでかき集めて廃棄

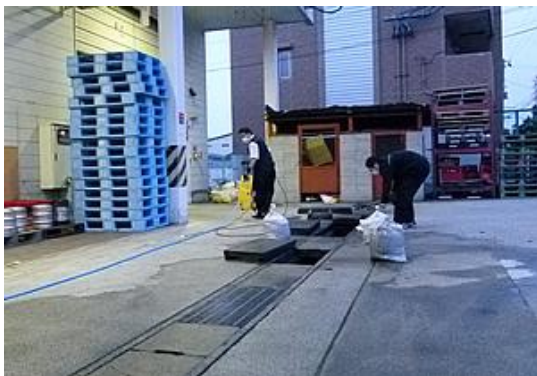
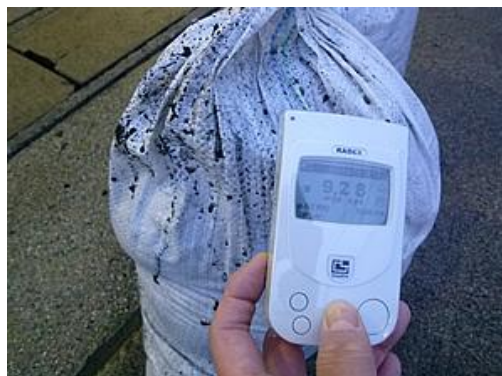
店舗の西側の壁及び駐車場、側溝の除染をしました。

除染前 5月30日	除染後 6月1日
事務所	0.20	0.20
裏出口	0.27	0.20
西側・側溝の上	1.13～2.56	1.08～1.13
側溝汚泥(土のう袋)		9.28
西側・壁(ひさしの下)	1.12	0.20
西側壁付近	0.48	0.27

※側溝の汚泥の数値がすごいがそれだけに効果はある

※雨の当たらない壁が一番汚染していた。除染の効果が非常に大きい。
